| 車 両 情 報 | | | | | |
| 日野 | 令和 1年1月 | 2PG-FW1AHG | 冷凍ウィング | FW1AH-108076 | |

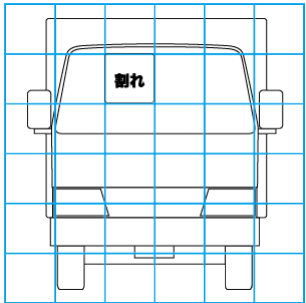
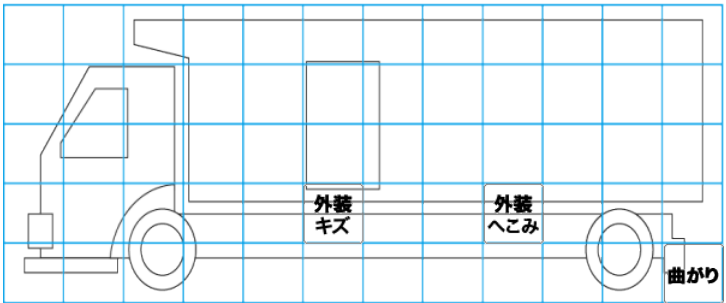
【外装】

特記事項 キャブ内汚れ、キズ。リヤショックアブソーバ4か所オイルにじみ有。リヤバンパーコーナー欠品。

| 外装状態 | | | |
|---|---|---|---|
| 有 | 確認済 | 小 | 飛石有(リペア 不可) |
