| 外装状態 | | | |

| 点検項目 | エンジン | |

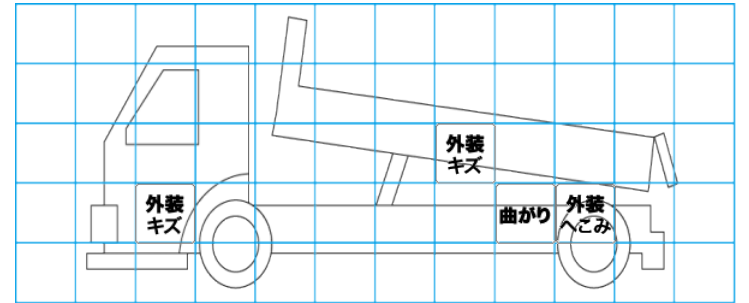
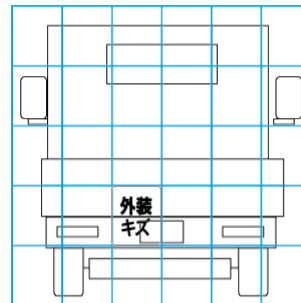
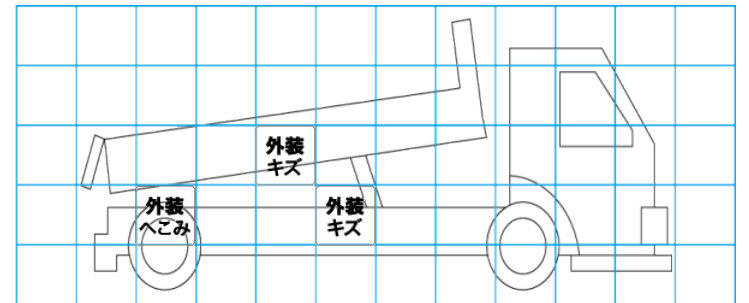
【ボデー内】

特記事項 キャブ内汚れ、キズ。シートデッキ付。左メッキミラカパー傷あり。
