| 車 両 情 報 | | | | | |
| 日野 | 平成15年3月 | KK-FD1JJEA | アルミ平 | FD1JJE-10653 | |

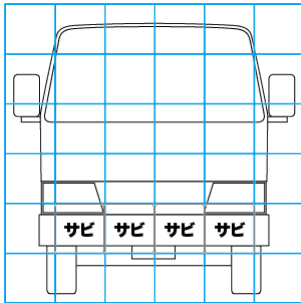
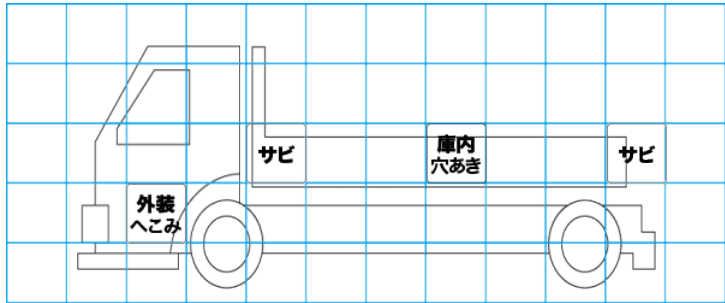
【外装】

特記事項 室内汚れ、タバコヤニ大。助手席バイザー外れ。左サイドガード曲がり。左ドア内側曲がり。

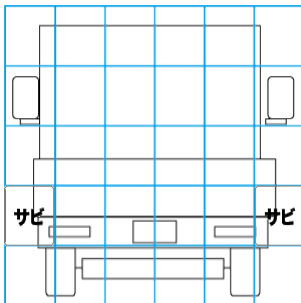
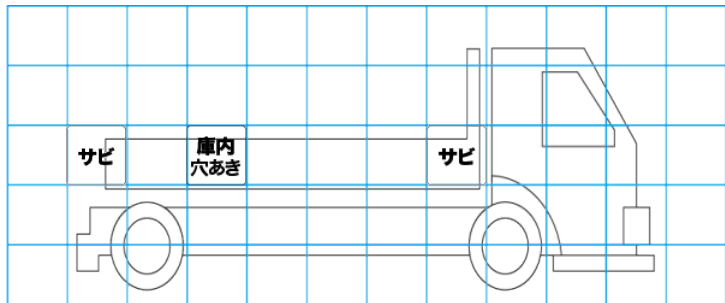
【ボデー内】

| 上物仕様 | | | |
|---|---|---|---|
| 【備考】引出フック11対。スタンション1対。床面1部割れ。 | | | |
