| 車両情報 | | | | | |
| 日野 | 平成22年11月 | LKG-FR1EZBG | アルミウイング | FR1EZB-10061 | |

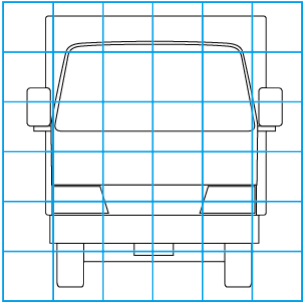
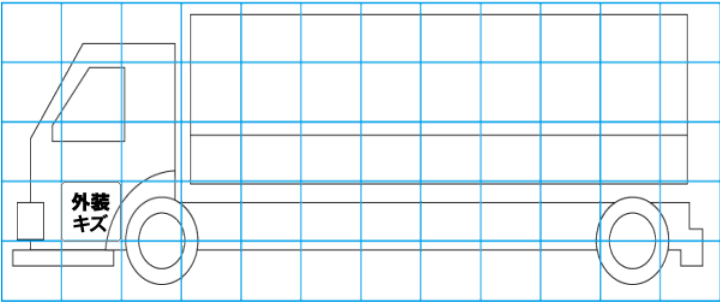
【外装】

| 外装状態 | | | |
|---|---|---|---|
| キャブコーション | フレーム番号 | フレームのさび | 飛石 |
| 有 | 確認済 | 中 | 点傷有 |
