車両情報				
車名	初年度登録	型式	形状	車台番号
トヨタ	平成16年12月	PB-XZU341	ドライバン	XZU341-0004995
走行	馬力	シフト	ブレーキ	ボディ内寸
77.095km	135PS/99KW	M/T 5速	パキューム	長: 4,520 mm 幅: 1,700 mm 高: 2,110 mm 門高: 2,060 mm

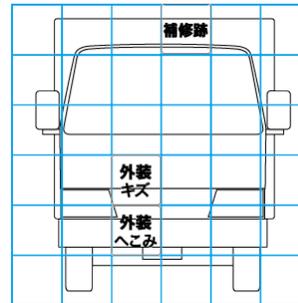
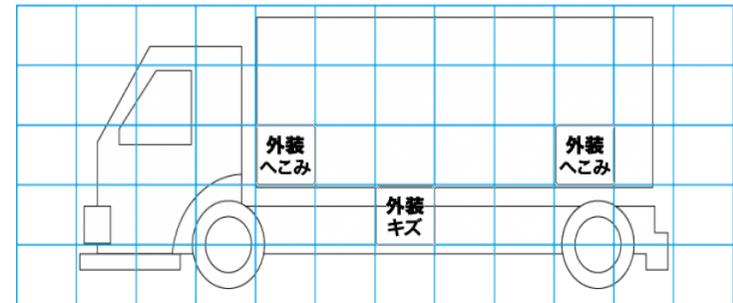
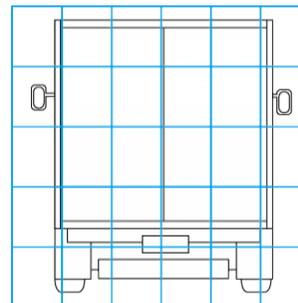
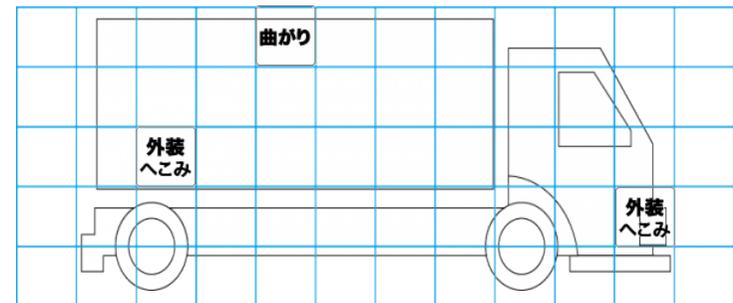
外装状態			
キャブコーション	フレーム番号	フレームのさび	飛石
有	確認済	小	点傷有

外装キズ	外装へこみ	うき	曲がり	サビ	補修跡	割れ	庫内キズ	庫内へこみ	庫内穴あき	床汚れ
------	-------	----	-----	----	-----	----	------	-------	-------	-----
