| 車 両 情 報 | | | | | |
| トヨタ | 平成16年12月 | PB-XZU341 | ドライバン | XZU341-0004995 | |

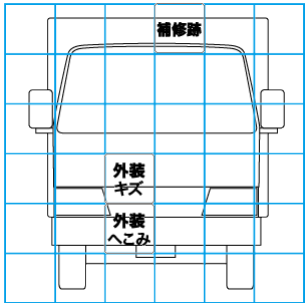
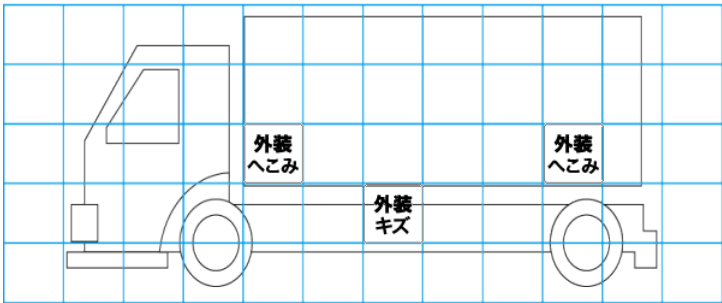
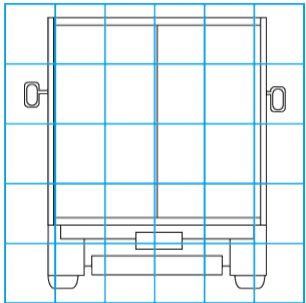
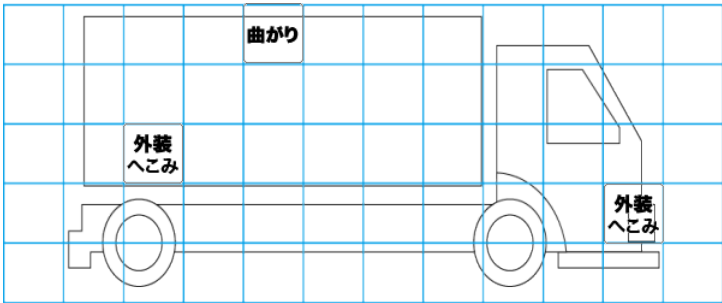
| 外装状態 | | | |
| キャブコーション | フレーム番号 | フレームのさび | 飛石 |
| 有 | 確認済 | 小 | 点傷有 |

| 【外装】 | | | 【ボデー内】 | | | | | | | |
|---|---|---|---|---|---|---|---|---|---|---|
| 外装キズ | 外装へこみ | うき | 曲がり | サビ | 補修跡 | 割れ | 庫内キズ | 庫内へこみ | 庫内穴あき | 床汚れ |
