| 車 両 情 報 | | | | | |
| 日野 | 平成29年8月 | SDG-FC9JKAP | クレーン付平 | FC9JKA-23672 | |

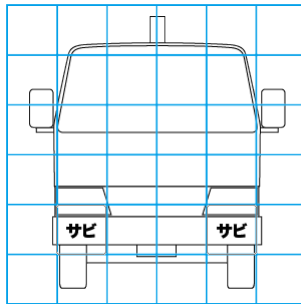
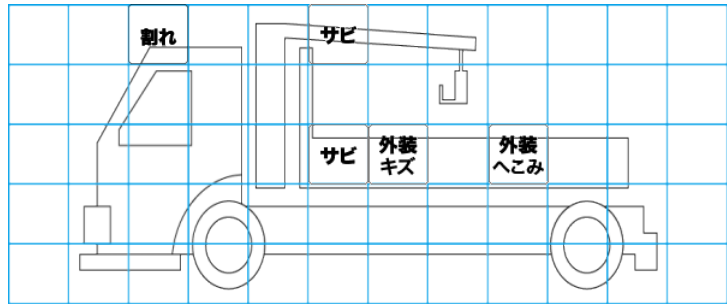
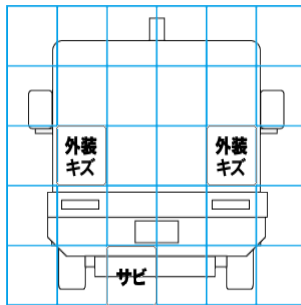
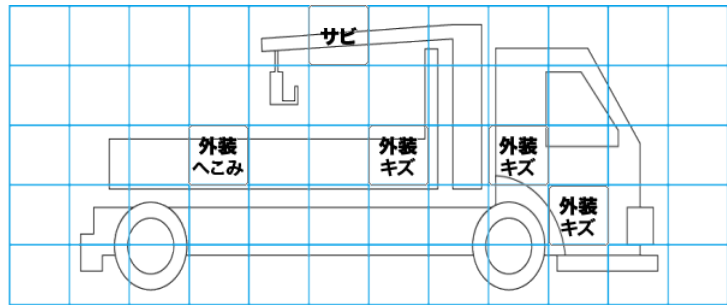
特記事項 キャブ内キズ、汚れ。左側ドアバイザー割れ。  
エンジンキー1本。

| 上物仕様 | | | |
|---|---|---|---|
| 【備考】 煖り左右ロープ穴3対。床板割れ。 | | | |

| 外装状態 | | | |
|---|---|---|---|
| 有 | 確認済 | 小 | 点傷有 |
