| 車 両 情 報 | | | | |
| 三菱ふそう | 令和 1年3月 | TPG-FEB80 | 平ボディ | FEB80-572222 |

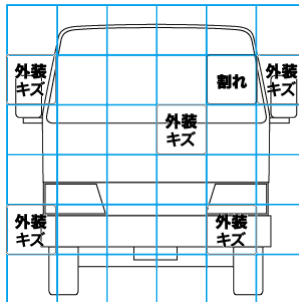
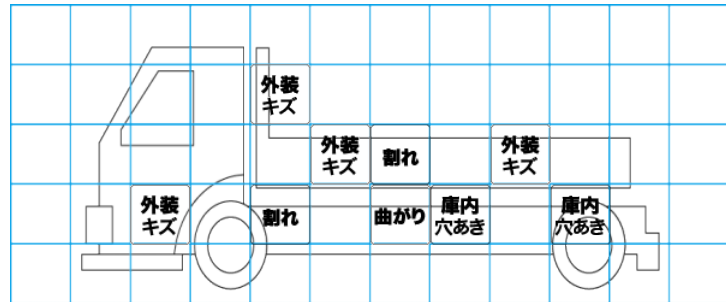
【外装】

特記事項 エンジンキー1本、ルーフキャリア付き、フロント左フェンダー割れ及び曲り

| 上物仕様 | | | |
|---|---|---|---|
| 【備考】ロープフック左右11対後ろ4ヶ、サイコーラック、左側工具箱2ヶ、床面穴空き、コンパネ補修有り、左セイコーラック破損、左サイドバンパー曲り、大工具箱蝶番破損 | | | |
