| 車両情報 | | | | | | |
| 日野 | 平成16年12月 | VF-XKU304E | バン | XKU304-0001597 | | |

特記事項 エンジン不動ハイブリッドバッテリー取り外し

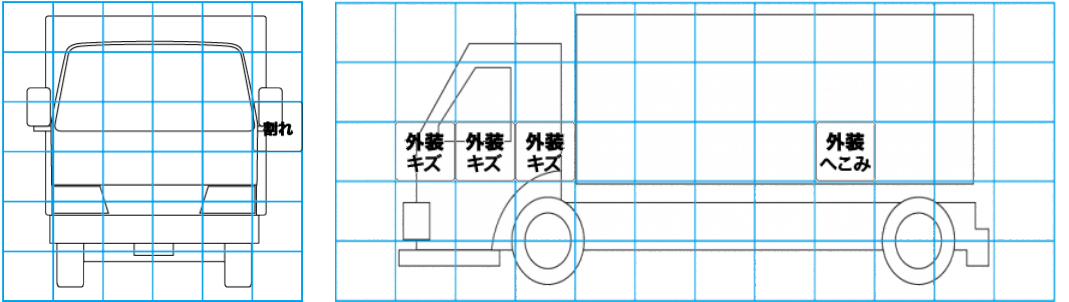
【外装】

| 外装状態 | | | |
|---|---|---|---|
| キャブコーション | フレーム番号 | フレームのさび | 飛石 |
| 有 | 確認済 | 小 | 点傷有 |
