車両情報				
車名	年式	型式	形状	車台番号
三菱ふそう	平成13年6月	KK-FE53EB	ダンプ	FE53EB-564001
走行	馬力	シフト	ブレーキ	ボディ内寸
52,235km	140PS/103KW	M/T 5速	バキューム	長: 3,060 mm 幅: 1,600 mm 高: 370 mm 門高: mm

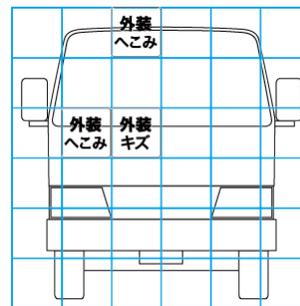
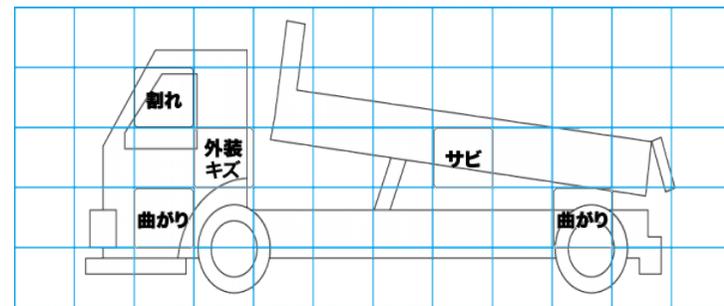
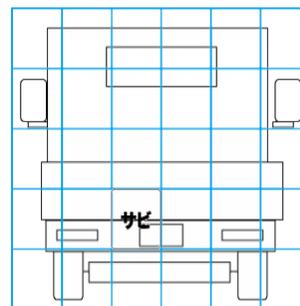
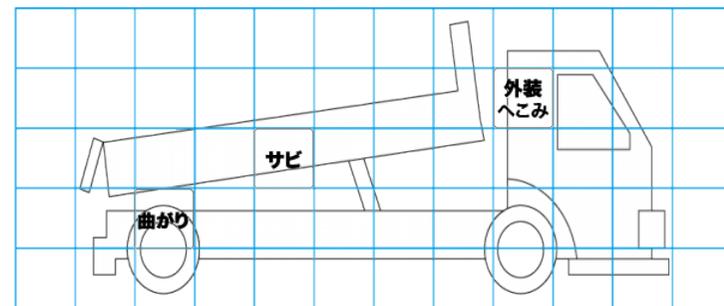
外装状態			
キャブコーション	フレーム番号	フレームのさび	飛石
有	確認済	小	点傷有

【外装】	【ボデー内】
<input type="checkbox"/> 外装キズ <input type="checkbox"/> 外装へこみ <input type="checkbox"/> うき <input type="checkbox"/> 曲がり <input type="checkbox"/> サビ <input type="checkbox"/> 補修跡 <input type="checkbox"/> 割れ	<input type="checkbox"/> 庫内キズ <input type="checkbox"/> 庫内へこみ <input type="checkbox"/> 庫内穴あき <input type="checkbox"/> 床汚れ
