| 車 両 情 報 | | | | |
| 日野 | 平成28年8月 | TKG-XZU620T | ダンプ | XZU620-0010814 |

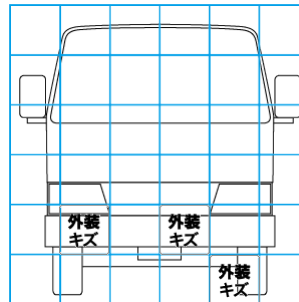
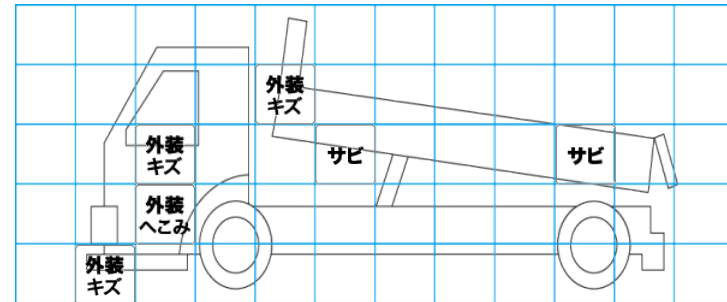
【外装】

特記事項 エンジンキー5本、キャブ内汚れ、右リヤフェンダー曲り。

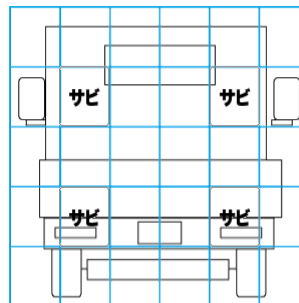
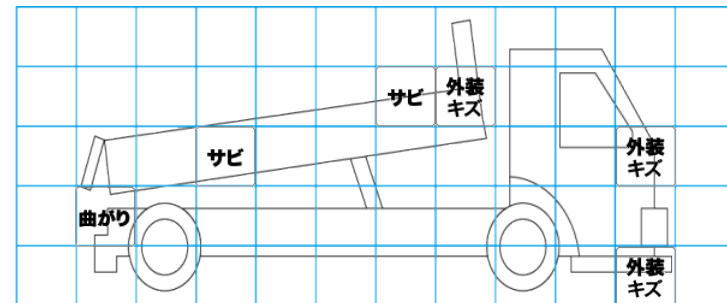
【ボデー内】

| 上物仕様 | | | |
|---|---|---|---|
| 【備考】 前立て・床板サビ、床板凹み有。 | | | |
