| 車 両 情 報 | | | | |
| いすゞ | 平成24年6月 | SKG-FRR90S2 | 冷凍パン | FRR90-7036059 |

| 上物仕様 | | | |
|---|---|---|---|
| 冷凍パン | 日本フルハーフ | GMGD<br>「E5E1743」 | 平成24年 |

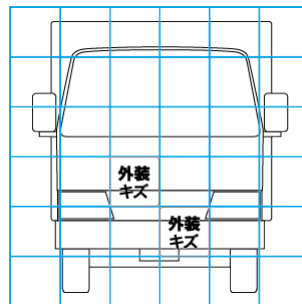
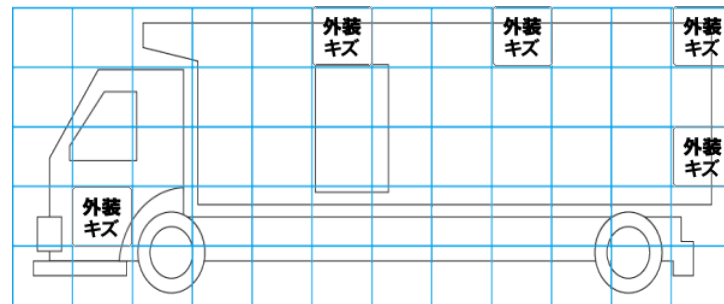
【外装】

特記事項 キャブ内汚れ・キズ。インパネポケット欠品。左 Fog 水混入（不灯）。フロント左右フェンダー割れ。  
エンジンキ-2本 ボディキ-2本。
