| 車両情報 | | | | |
| 日野 | 平成30年1月 | 2KG-FC2ABG | 冷凍バン | FC2AB-100457 |

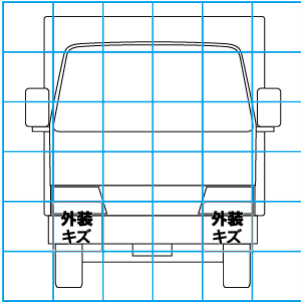
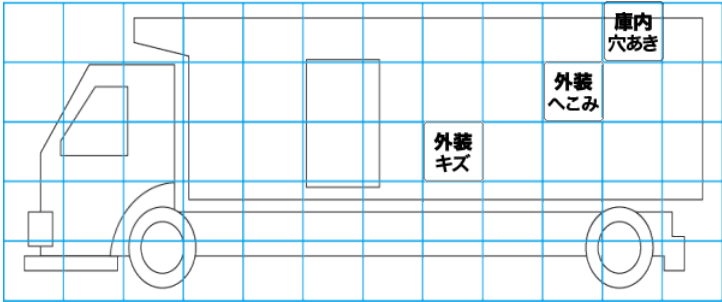
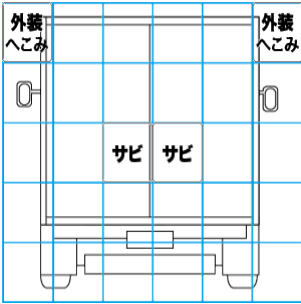
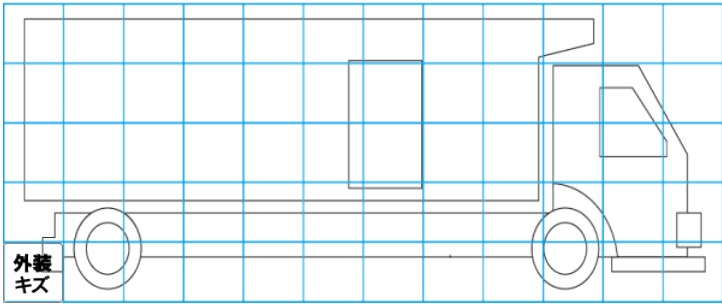
| 外装状態 | | | |

| 特記事項 | キャビン汚れ・キズ |

| 外装状態 | | | |
|---|---|---|---|
| 有 | 確認済 | 無 | 点傷有 |
