| 車両情報 | | | | |
| 三菱ふそう | 平成29年4月 | QPG-FU65VZ | 冷凍バン | FU65VZ-520148 |

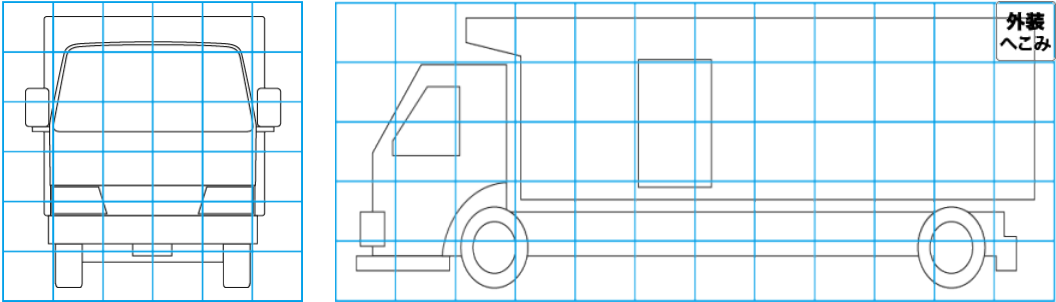
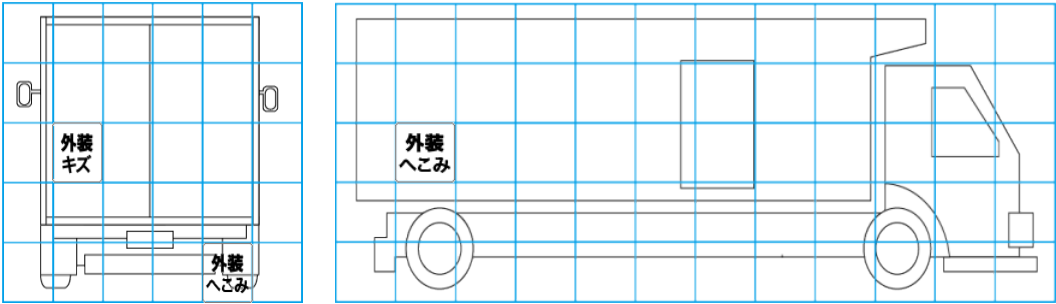
| 外装状態 | | | |
|---|---|---|---|
| 有 | 確認済 | 小 | 飛石有(リベア 不可) |

| 外装<br>キズ | 外装<br>へこみ | うき | 曲がり | サビ | 補修跡 | 割れ | 庫内<br>キズ | 庫内<br>へこみ | 庫内<br>穴あき | 床<br>汚れ |
