| 車両情報 | | | | |
| 日野 | 平成27年12月 | QPG-FW1EXEG | 冷凍バン | FW1EXE-13750 |

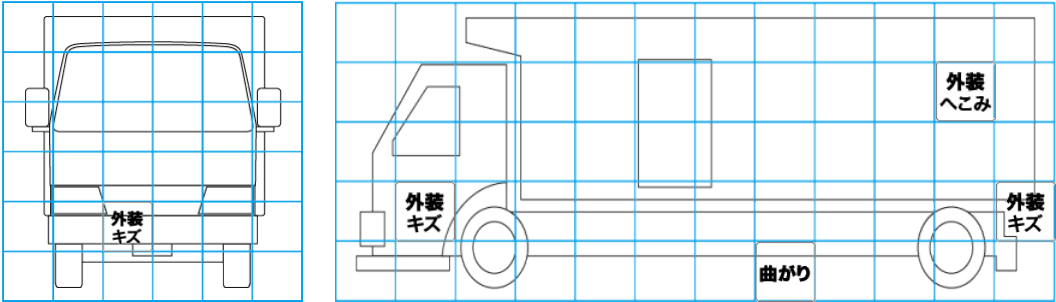
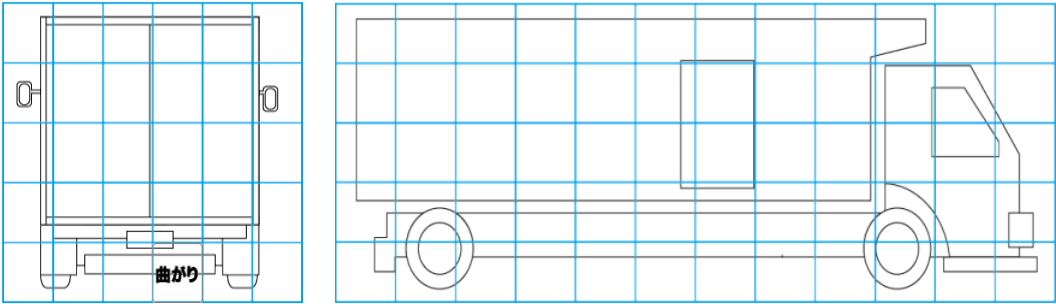
| 外装状態 | | | |
| キャブコーション | フレーム番号 | フレームのさび | 飛石 |
| 有 | 確認済 | 無 | 飛石有(リペア可) |
