| 車 両 情 報 | | | | | |
| 三菱ふそう | 令和 1年8月 | 2PG-FV74HZ | 冷凍パン | FV74HZ-500312 | |

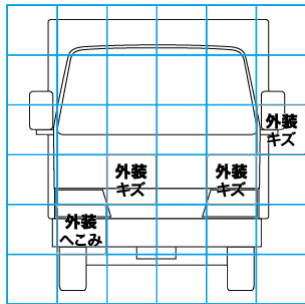
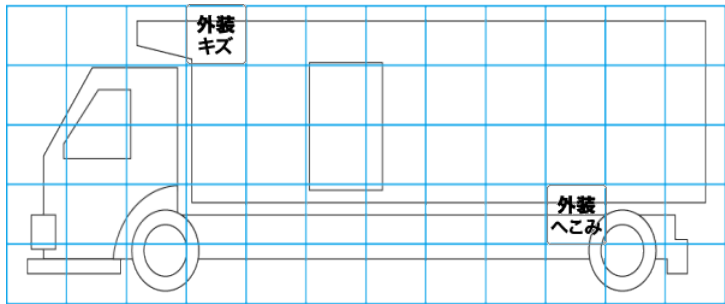
【外装】

| 上物仕様 | | | |
|---|---|---|---|
| <p>【備考】断熱材：サイド75mm リヤ75mm。ラッシングレール2段、ジョロダーレール4列、水抜き穴2対、左サイド扉観音式、庫内灯6ヶ、90度ストッパー付、フェリーフック2対、リヤ左右観音扉内側凹み割れ、左リヤフェンダー凹み、門口右凹みあり。</p> | | | |
