| 車両情報 | | | | |
| 車名 | 年式 | 型式 | 形状 | 車台番号 |
| 日野 | 平成30年11月 | 2PG-FD2ABG | アルミウイング | FD2AB-106520-A |

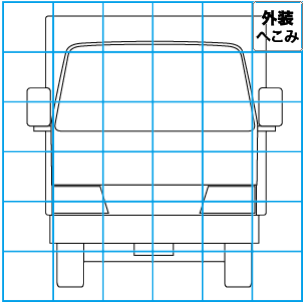
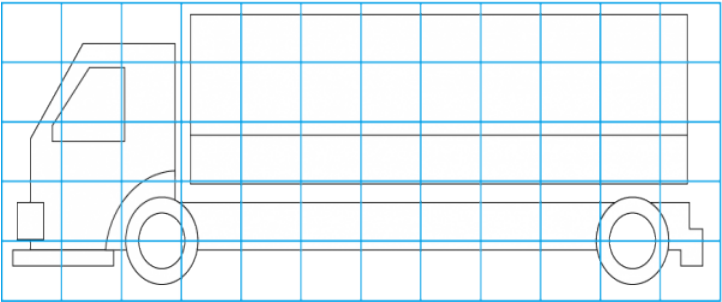
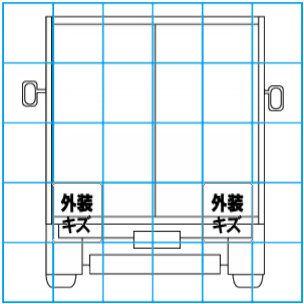
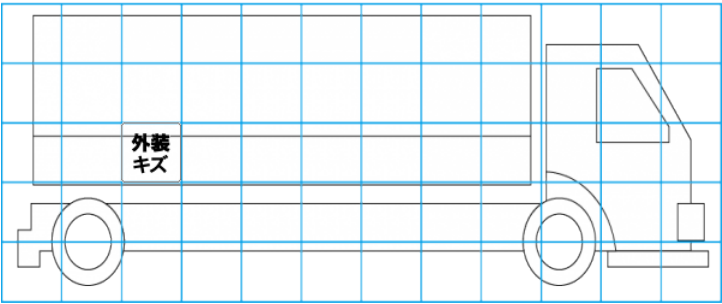
特記事項 キャビン内汚れ、庫内擦り傷、穴有り、右アオリリ番側曲がり、PG裏側陥没  
記録簿 有（H31/2～R2/10）
