| 車 両 情 報 | | | | | |
| 日野 | 平成25年7月 | TKG-FC9JJAA | 冷凍パン | FC9JJA-11328 | |

◎：良好      ○：通常走行問題なし      △：要修理      ／：装備無し      ※あくまでも当社判断基準によるものです

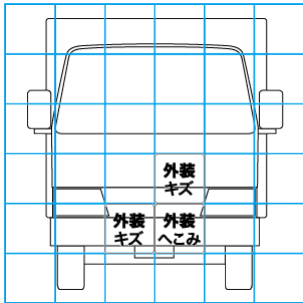
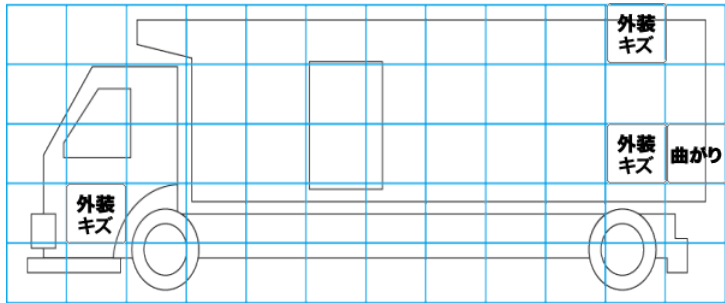
【外装】

| 上物仕様 | | | |
|---|---|---|---|
| 【備考】断熱リヤ75mm・サイド50mm。ラッシングレール2段。庫内灯3ケ。前方水抜き穴2ケ。保冷カーテン。門口左右下部曲り。リヤ台枠凹み。 | | | |

| 外装状態 | | | |
|---|---|---|---|
| 有 | 確認済 | 無 | 点傷有 |
