| 車 両 情 報 | | | | |
| 日野 | 平成29年6月 | TKG-FD7JLAG | 冷凍バン | FD7JLA-23421 |

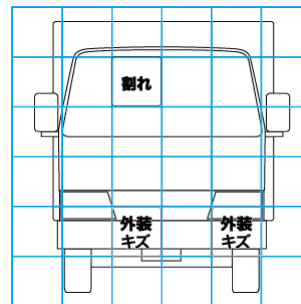
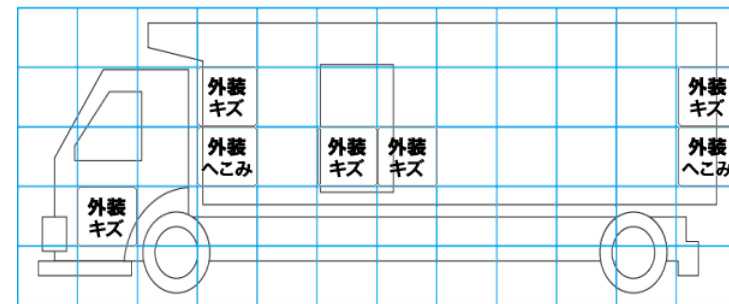
【外装】

| 外装状態 | | | |
|---|---|---|---|
| 有 | 確認済 | 小 | 飛石有(リペア 可) |
