| 車 両 情 報 | | | | |
| 三菱ふそう | 平成23年7月 | LKG-FP54VD | トラクタ | FP54VD-505169 |

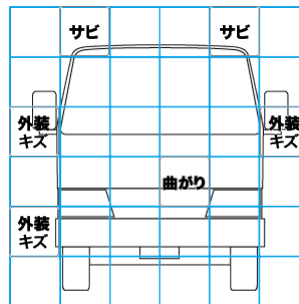
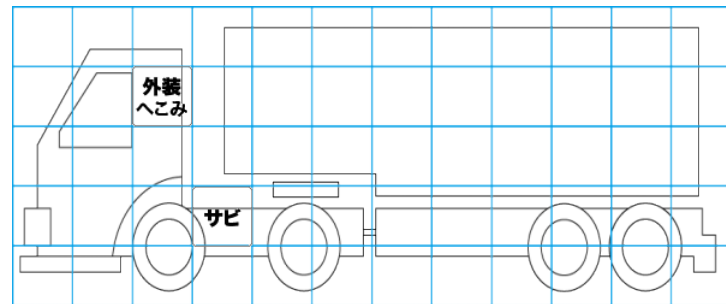
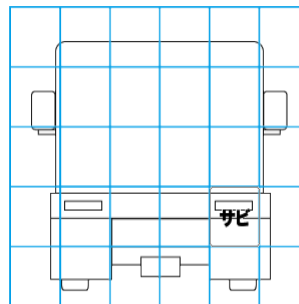
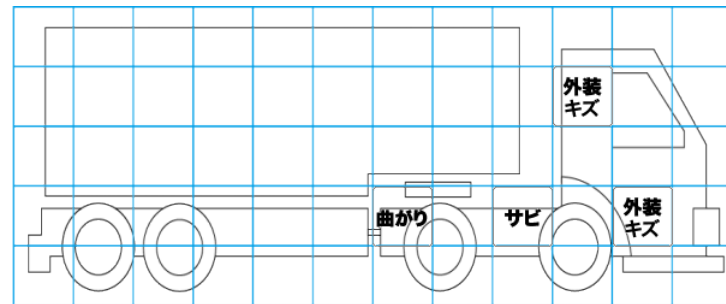
| 外装状態 | | | |
|---|---|---|---|
| キャブコーション | フレーム番号 | フレームのさび | 飛石 |

特記事項 エンジンキー2本、フレーム右リヤ曲り（フレームのサビ欄に写真添付）、F左ショックにじみ、キャブサス左前エアホース破れ、ナンバー灯不灯、キャブ左右サイドラダー下側ブラケット後ろ側固定ボルト欠損、室内汚れ、導風板再塗装、運転席サンバイザー欠損

| 外装状態 | | | |
|---|---|---|---|
| 有 | 確認済 | 小 | 無 |
