| 車 両 情 報 | | | | | |
| 三菱ふそう | 平成29年9月 | KQG-FK62FZ | クレーン付平 | FK62FZ-595221 | |

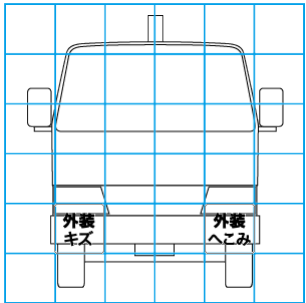
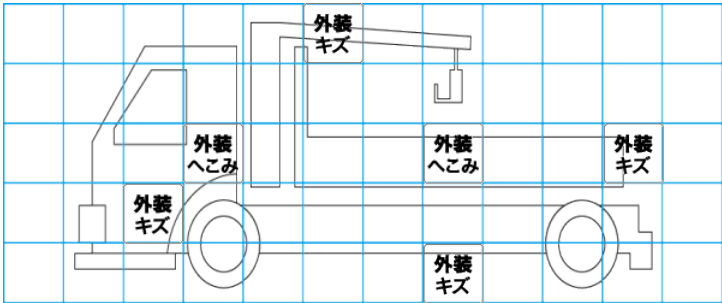
【外装】

**特記事項** キャブ内キズ・汚れ。キャブ内蛍光灯不灯。左テール枠割れ。  
エンジンキー1本、キーレスリモコン1個。

| タイヤサイズ | | | |
|---|---|---|---|
| 素材：スチール | 備考：右リヤ外タイヤえぐれ | | |

| 上物仕様 | | | |
|---|---|---|---|
| 【備考】マルカンフック6対、作業灯2ヶ、床割れ、左アオリ曲がり閉まり悪い。 | | | |
