| 車 両 情 報 | | | | |
| 日野 | 平成29年1月 | SDG-FC9JCAP | 塵芥車 | FC9JCA-25989 |

| 上物仕様 | | | |
|---|---|---|---|
| 塵芥車 | 新明和工業 | GR064-1734S2<br>「H712455627」 | 平成28年12月 |

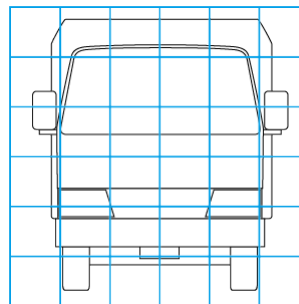
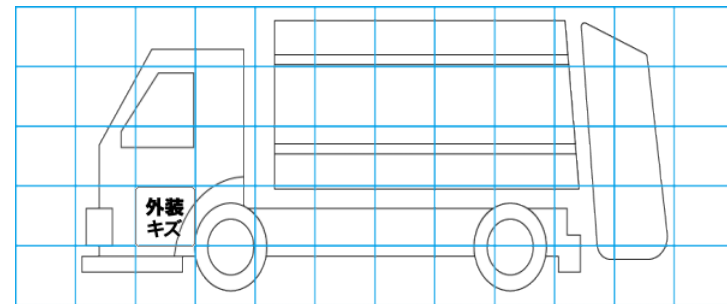
【外装】

特記事項 エンジンキー1本、燃料タンクキー2本、シフトレバーアップパーカー欠損（ハンドル項目写真添付）、右タイヤフェンダー曲り、左リ  
外側ホイール曲り箇所所有、左路肩灯不灯（LED）、ホイールキャップ付
