| 車 両 情 報 | | | | |
| 日野 | 平成27年3月 | TKG-FC9JJAA | 冷凍パン | FC9JJA-12718 |

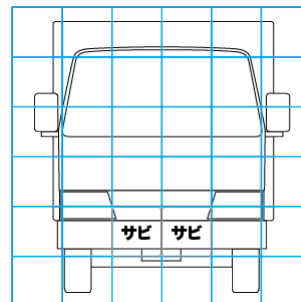
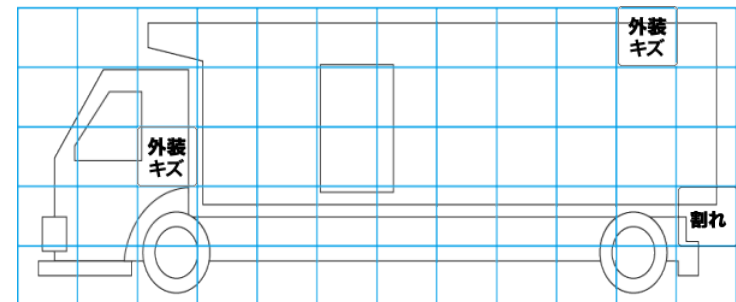
【外装】

| 上物仕様 | | | |
|---|---|---|---|
| <p>【備考】断熱リヤ75mm、サイド50mm、ラッシングレール2段、庫内灯3ヶ、水抜き穴前方2ヶ。<br/> ボデー枠左右下側後方割れ、曲がり、リヤ台枠ヘコミ。門高左下曲がり、門高右下亀裂。<br/> 左右テール枠曲がり、右テールガード欠品、左観音扉コーナカカバー2ヶ欠品。観音扉開閉硬い。</p> | | | |
