車両情報				
車名	初年度登録	型式	形状	車台番号
日野	令和 1年6月	2KG-FR1EHG	冷凍バン	FR1EH-100970
走行	馬力	シフト	ブレーキ	ボディ内寸
427,620km	410PS/302KW	M/T 7速	エア	長: 9,430 mm 幅: 2,270 mm 高: 2,300 mm 門高: 2,100 mm

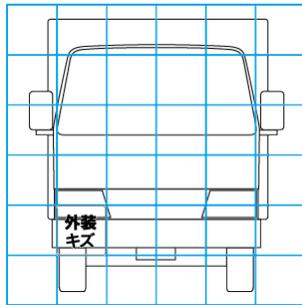
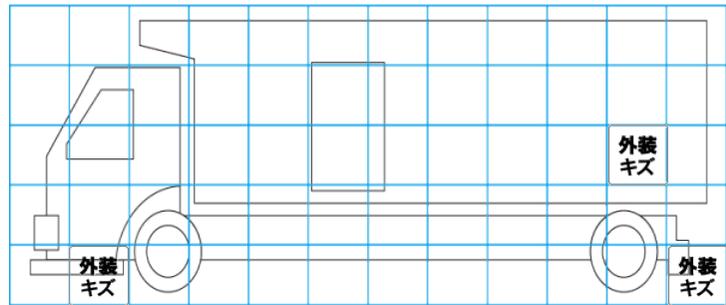
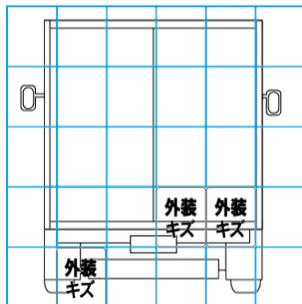
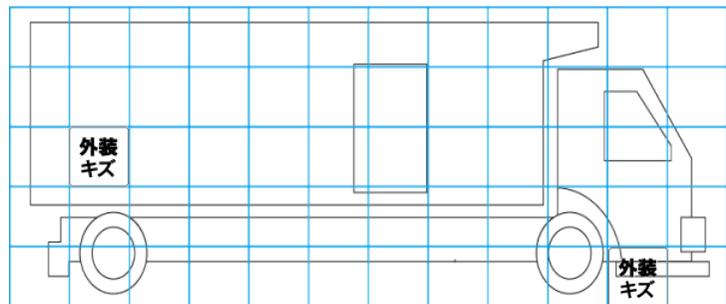
外装状態			
キャブコーション	フレーム番号	フレームのさび	飛石
有	確認済	小	点傷有
