| 車両情報 | | | | | | |
|---|---|---|---|---|---|---|
| 三菱ふそう | 平成27年8月 | QPG-FS64VZ | アルミウィング | FS64VZ-511037 | | |
| 897,277km | 380PS/279KW | M/T 7速 | | エアー | 長:9,659 mm<br>高:2,647 mm | 幅:2,406 mm<br>門高:2,554 mm |

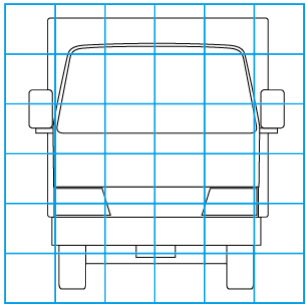
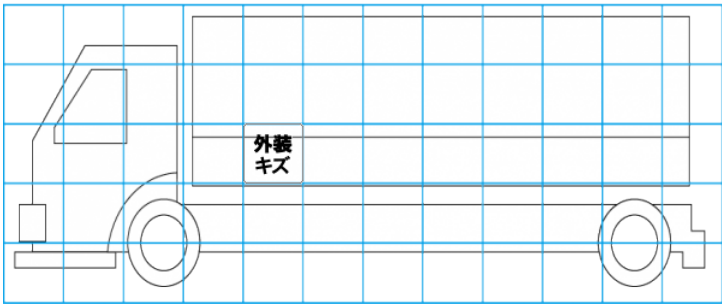
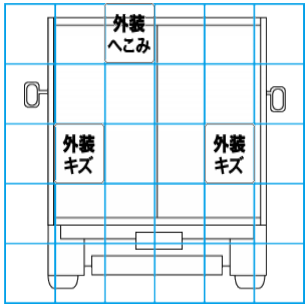
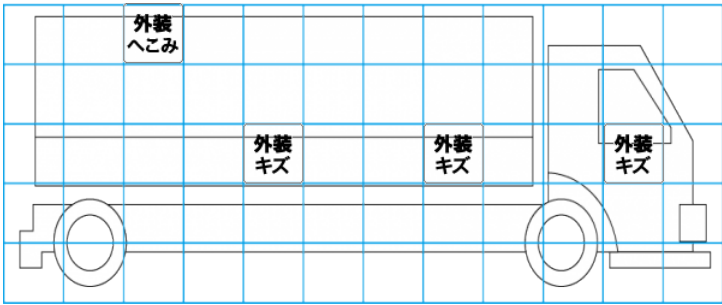
| 上物仕様 | | | |
|---|---|---|---|
| 【備考】ラッシング2段、引出フック9対、庫内灯4ケ、リアドアコーナークバー部割れ。左リアウイングキャッチ浮き。 | | | |

| 外装状態 | | | |
|---|---|---|---|
| 有 | 確認済 | 無 | 亀裂 |
