| 車両情報 | | | | |
| 三菱ふそう | 平成27年12月 | QPG-FS64VY | 冷凍バン | FS64VY-510053 |
| 374,958km | 380PS/279KW | A/T イノマツト 1 2速 | エア－ | 長：9,230 mm 幅：2,240 mm<br>高：2,230 mm 門高：2,200 mm |

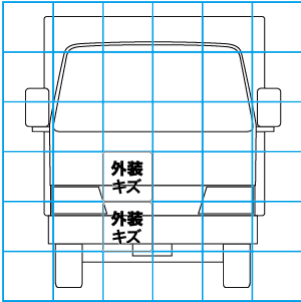
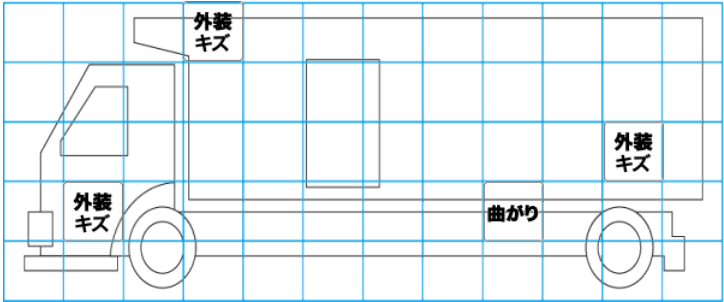
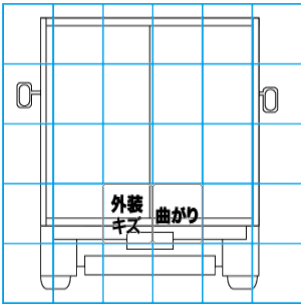
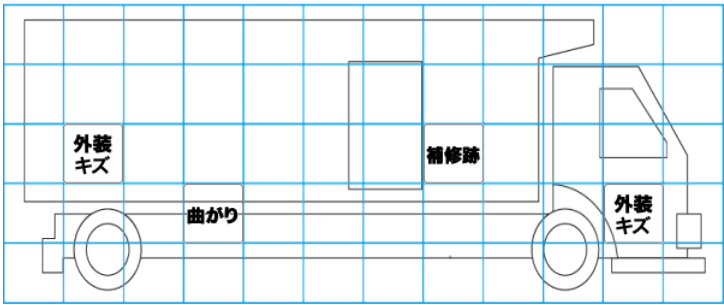
特記事項 キャブ内汚れ、キズ。リヤ4本ショックアブソーバにじみ有。

| 上物仕様 | | | |
|---|---|---|---|
| 【備考】断熱材：リヤ45mmサイド70mm。ラッシングレール2段。庫内灯5個。リヤ扉90度ストッパー付き。水抜き穴前2個。内壁前側クッション材割れ。簡易間仕切り付き。 | | | |
| 【備考】PG寸法：全長1550mm全幅2355mm（有効長1290mm有効幅2210mm）。最大荷重1000kg。ラジコン付き（通信不良）。跳ね上げ手動式。フロアストッパー不良。 | | | |

| 外装状態 | | | |
|---|---|---|---|
| 有 | 確認済 | 小 | 点傷有 |
