| 車両情報 | | | | | | |
| 日野 | 平成28年1月 | TKG-GD7JMAG | 冷凍バン | GD7JMA-10235 | | |

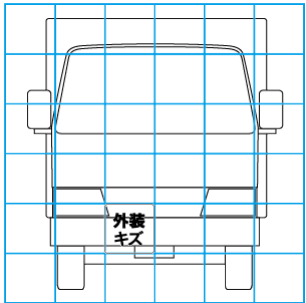
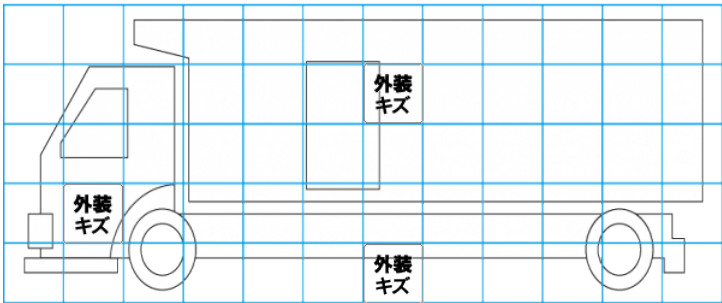
【外装】

特記事項 キャブ内汚れ傷。蛍光灯レンズ割れ。左ミラーキャップ欠品。リヤ右外ホイール曲がり。

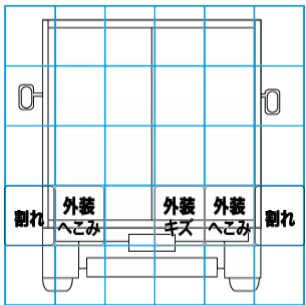
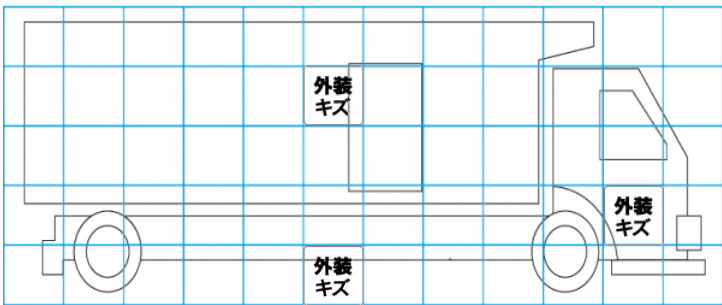
【ボデー内】

| 上物仕様 | | | |
|---|---|---|---|
| <p>【備考】ラッシングレール2段。庫内灯4ヶ。送風機2ヶ。水抜き穴前2ヶ。90度ストッパー。間仕切り付。観音扉下部アルミ縞板張り。左観音扉外枠割れ曲がり。断熱リヤ50mm、サイド75mm。</p> | | | |
