| 車 両 情 報 | | | | | |
| 日野 | 平成28年1月 | TKG-GD7JMAG | 冷凍パン | GD7JMA-10235 | |

特記事項 キャブ内汚れ傷。蛍光灯レンズ割れ。左ミラーキャップ欠品。リヤ右外ホイール曲がり。

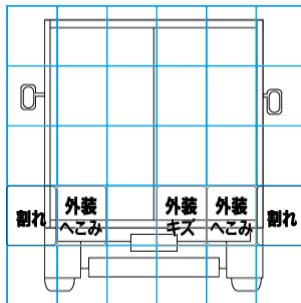
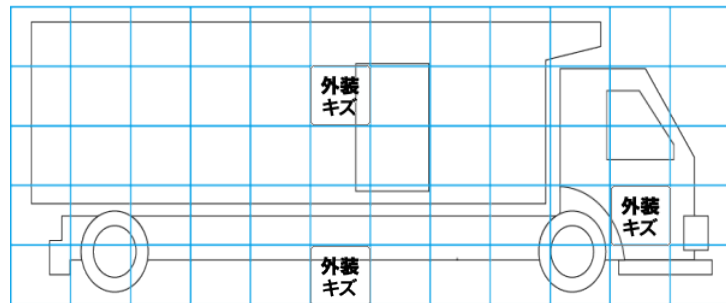
【ボデー内】

| 上物仕様 | | | |
|---|---|---|---|
| 【備考】ラッシングレール2段。庫内灯4ヶ。送風機2ヶ。水抜き穴前2ヶ。90度ストッパー。間仕切り付。観音扉下部アルミ縞板張り。<br>左観音扉外枠割れ曲がり。断熱リヤ50mm、サイド75mm。 | | | |
