| 車 両 情 報 | | | | |
| 三菱ふそう | 平成29年4月 | QKG-FK65FZ | アルミウイング | FK65FZ-593147 |

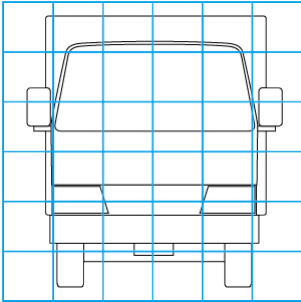
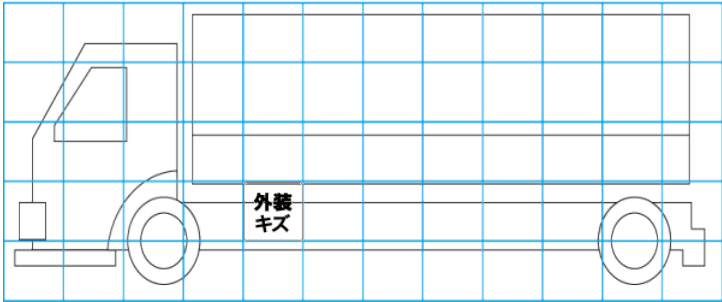
【外装】

| 外装状態 | | | |
|---|---|---|---|
| 有 | 確認済 | 小 | 点傷有 |
