| 車 両 情 報 | | | | |
| いすゞ | 平成19年1月 | PKG-RU1ESAJ | 観光バス | RU1ESA-60408 |

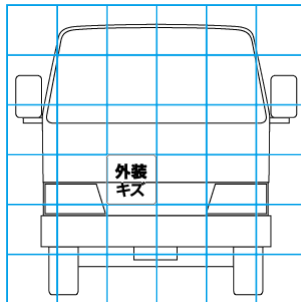
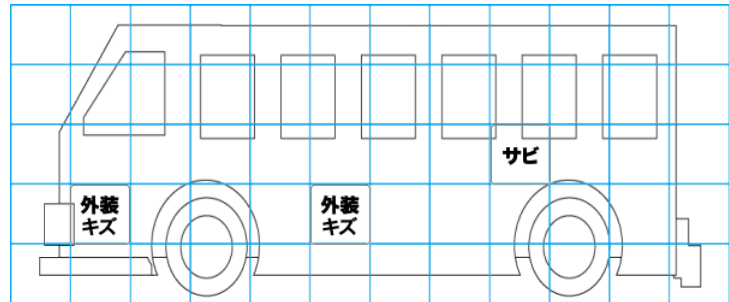
【外装】

特記事項 室内汚れ、傷。ポデー左右,昇降口下部腐食部あり。ポデー各部看板跡、傷有。CD,DVD,リモコン欠品。

| 上物仕様 | | | |
|---|---|---|---|
| 【備考】62人乗り（補助席11席、ガイド席1席含む）。モケットリクライニングシート。前側吊り下げモニター。自動スイングドア。冷蔵庫付。<br>。湯沸かし器（カーボット）付。貫通トランク（扉3対）。F左右タイヤハウスガスダンパー取付腐食外れ。 | | | |
