♥ ロリ GROUP 車両チェックシート 管理番号:0333017 日付: RO3. 06/26

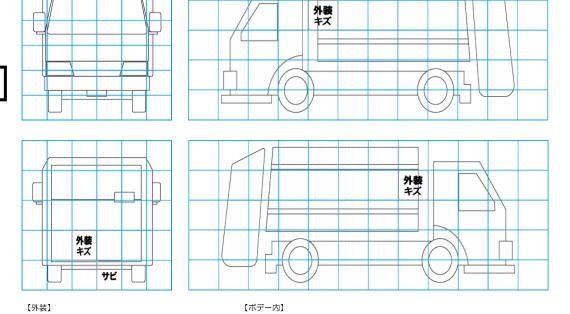
外装状態							
キャブコーション	フレーム番号	フレームのさび	飛石				
有	確認済	Ŋ١	点傷有
