| 車両情報 | | | | |
| 日野 | 平成23年3月 | BKG-FC7JJYA | 冷凍バン | FC7JJY-13205 |

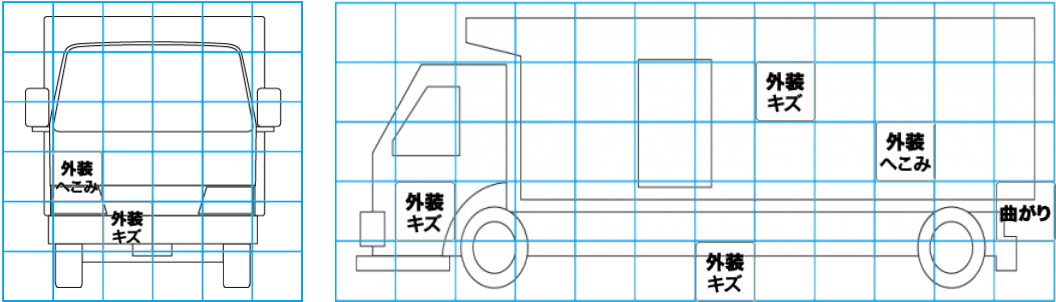
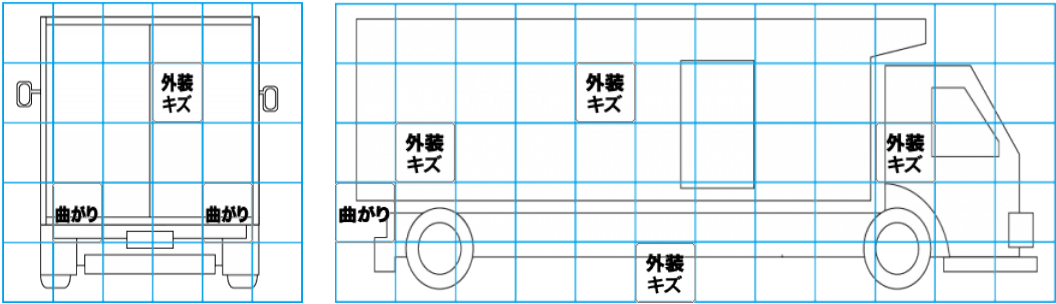
| 外装状態 | | | |
| キャブコーション | フレーム番号 | フレームのさび | 飛石 |
| 有 | 確認済 | 無 | 点傷有 |

| 【外装】 | | | | | 【ボデー内】 | | | | | | | |
| 外装キズ | 外装へこみ | うき | 曲がり | サビ | 腐修跡 | 割れ | 庫内キズ | 庫内へこみ | 庫内穴あき | 床汚れ | | |
