| 車 両 情 報 | | | | | | |
| 三菱ふそう | 平成21年2月 | PDG-FE83DN | アルミウィング | FE83DN-550627 | | |

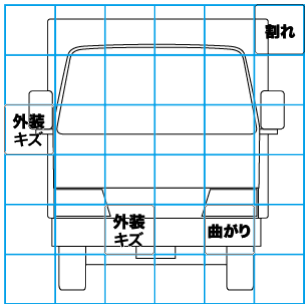
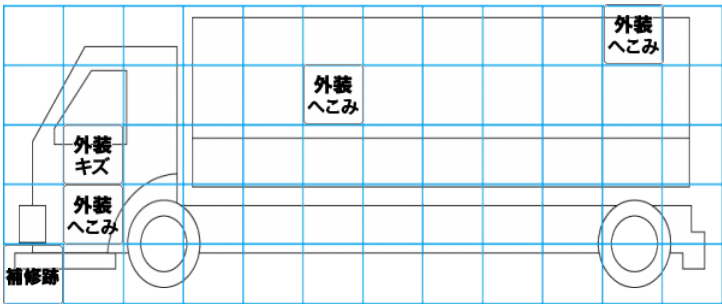
【外装】

特記事項 フロアーマット破れ。左側ストップランプレンズ割れ。右側バックランプ割れ。運転席バイザー外れ（部品運転席に有り）

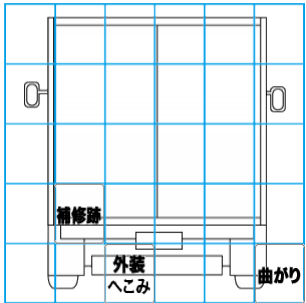
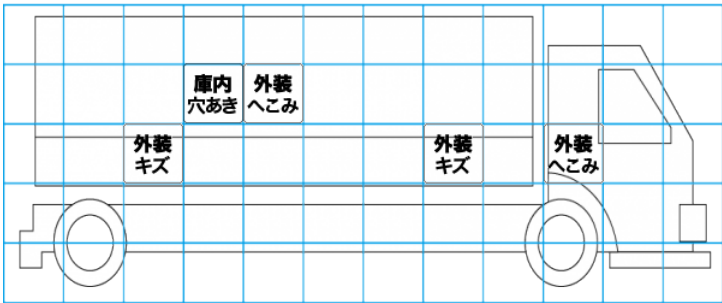
【ボデー内】

| 上物仕様 | | | |
|---|---|---|---|
| <p>【備考】ラッシング2段、エアラインレール。庫内灯2ケ(1ケ球切れ)。センターシートより雨漏れ。前方下部両側雨漏れ。リアドアより雨巻き込み。ウイング開閉センサーブザー有り。ウイングキャッチオープン時エンジン始動ならず。リア左ドア下がり（要調整）。</p> | | | |
