| 車 両 情 報 | | | | | |
| 三菱ふそう | 平成21年2月 | PDG-FE83DN | アルミウィング | FE83DN-550627 | |

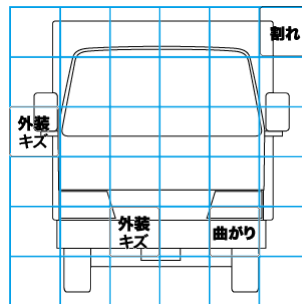
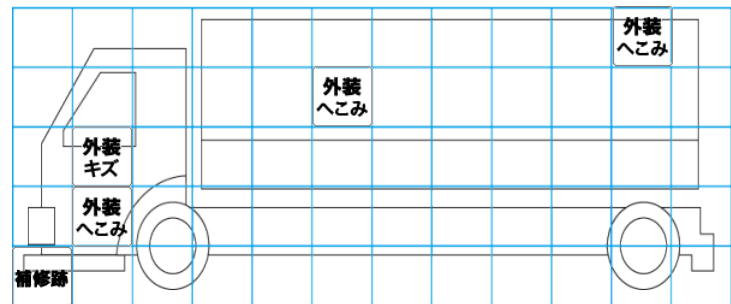
【外装】

特記事項 フロアーマット破れ。左側ストップランプレンズ割れ。右側バックランプ割れ。運転席バイザー外れ（部品運転席に有り）

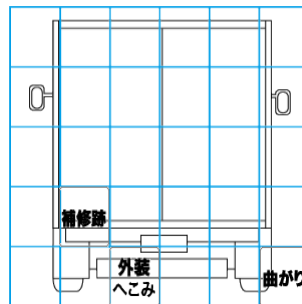
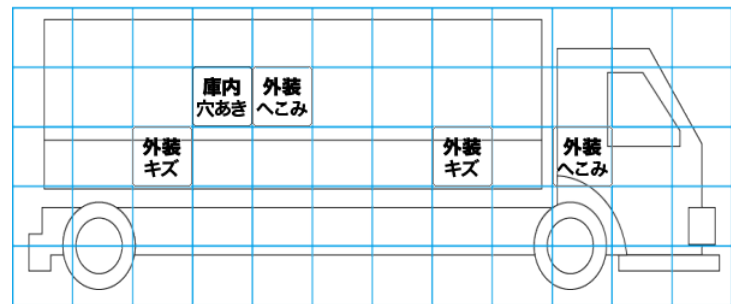
【ボデー内】

| 上物仕様 | | | |
|---|---|---|---|
| <p>【備考】ラッシング2段。エアラインレール。庫内灯2ケ(1ケ球切れ)。センターシートより雨漏れ。前方下部両側雨漏れ。リアドアより雨巻き込み。ウイング開閉センサーブザー有り。ウイングキャッチオープン時エンジン始動ならず。リア左ドア下がり（要調整）。</p> | | | |
