車両情報				
車名	初年度登録	型式	形状	車台番号
いすゞ	平成26年2月	TKG-NPR85AN	ドライバン	NPR85-7042348
走行	馬力	シフト	ブレーキ	ボディ内寸
133,507km	150PS/110KW	M/T 6速	ハキューム	長: 4,440 mm 幅: 2,080 mm 高: 2,220 mm 門高: 2,170 mm

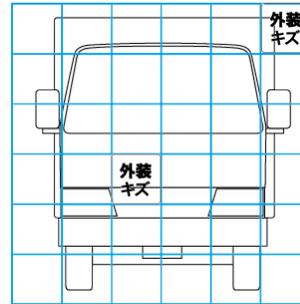
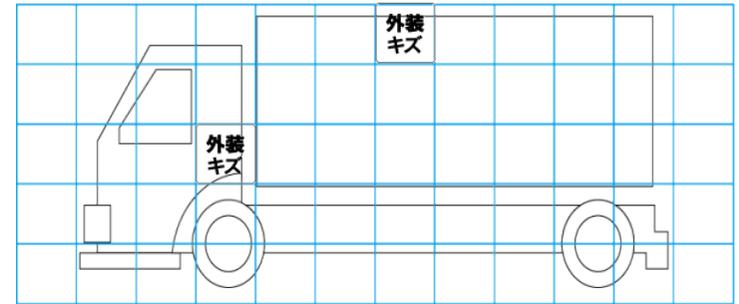
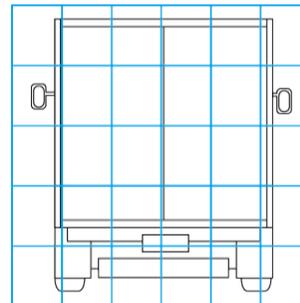
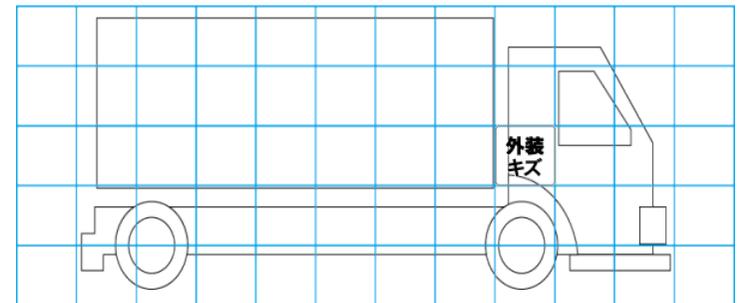
外装状態			
キャブコーション	フレーム番号	フレームのさび	飛石
有	確認済	小	点傷有
