車両情報				
車名	初年度登録	型式	形状	車台番号
三菱ふそう	平成20年6月	PDG-FK61F	アルミウイング	FK61F-721882
走行	馬力	シフト	ブレーキ	ボディ内寸
548,985km	240PS/177KW	M/T 6速	エア-	長: 6,310 mm 幅: 2,410 mm 高: 2,310 mm 門高: 2,210 mm

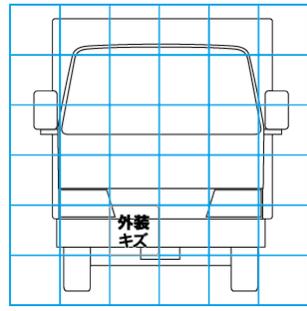
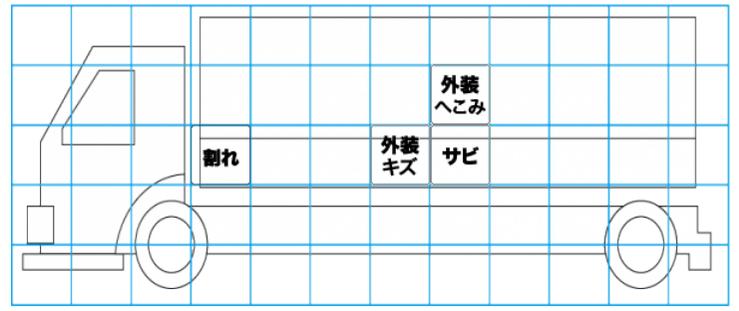
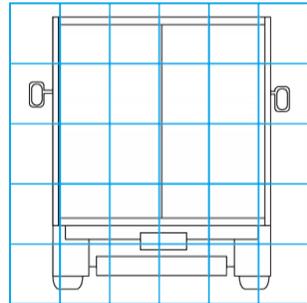
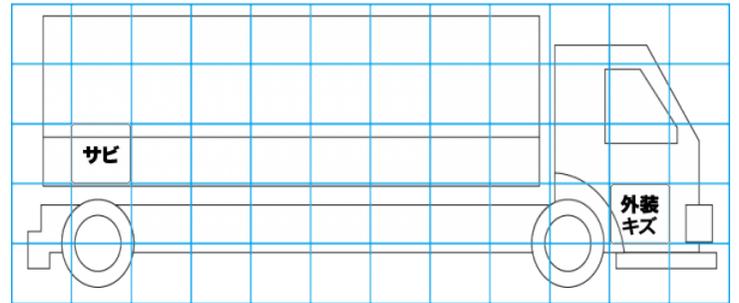
上物仕様			
上物名	メーカー	型式「製造番号」	年式
アルミウイング	日本フルハーフ	DMS 「W6J0115」	平成20年
【備考】 ラッシング2段、庫内灯3個、渡し板。※ウイングパッキン外れ、アオリ内ステンレス板曲がり、ウイングキャッチ破損箇所有り。			
パワーゲート/跳ね上げゲート	メーカー	型式「製造番号」	年式
日本フルハーフ	日本フルハーフ	HW3A 「G4U A080」	平成20年
【備考】 有効幅2190mm、全幅2330mm、有効長1340mm、全長1580mm。※ゲート下限位置まで下がらない。			
【備考】

外装状態			
キャブコーション	フレーム番号	フレームのさび	飛石
有	確認済	小	点傷有
