| 車 両 情 報 | | | | | |
| 三菱ふそう | 平成20年6月 | PDG-FK61F | アルミウィング | FK61F-721882 | |

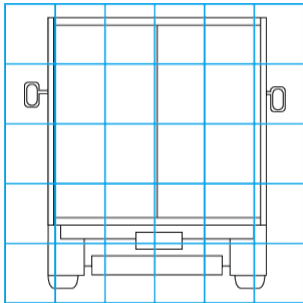
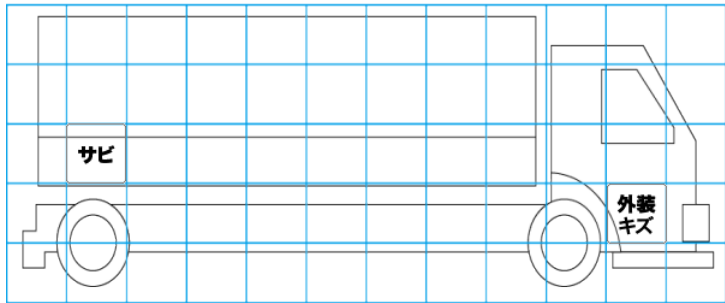
【ボデー内】

| 上物仕様 | | | |
|---|---|---|---|
| 【備考】ラッシング2段、庫内灯3個、渡し板。※ウイングバックシン外れ、アオリ内ステンレス板曲がり、ウイングキャッチ破損箇所有り。 | | | |
