| 車 両 情 報 | | | | |
| 日野 | 平成19年3月 | BDG-FC6JCWA | ダンプ | FC6JCW-11850 |

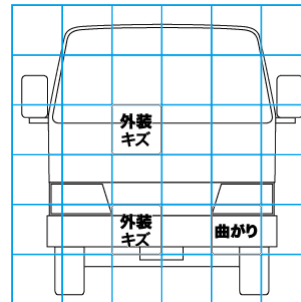
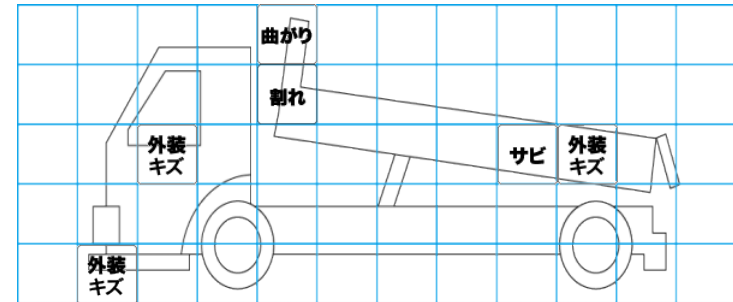
【外装】

特記事項 排気ブレーキ点灯。プロテクタサイド両側割れ。天井へこみ有り。右ドアバイザー欠品。リアフェンダー両側曲がり。前立キャブ側サビ。室内汚れ、タバコヤニ。
