車両情報				
車名	初年度登録	型式	形状	車台番号
いすゞ	平成25年12月	TKG-FRR90S2	ドライバン	FRR90-7056469
走行	馬力	シフト	ブレーキ	ボディ内寸
304,445km	210PS/154KW	M/T 6速	エア-	長: 6,260 mm 幅: 2,310 mm 高: 2,210 mm 門高: 2,150 mm

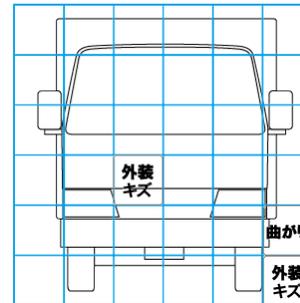
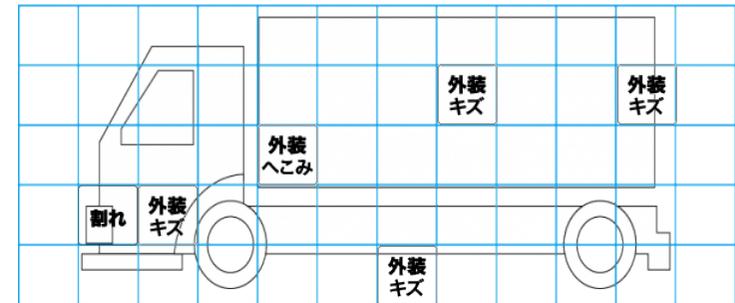
【外装】

特記事項 キャビン内汚れ傷。アイドリングストップ付。助手席ドア灰皿欠品。F右フェンダー割れ。
記録簿 有 (H27,12 R2,11)
