| 車両情報 | | | | |
| いすゞ | 平成25年12月 | TKG-FRR90S2 | ドライバン | FRR90-7056474 |

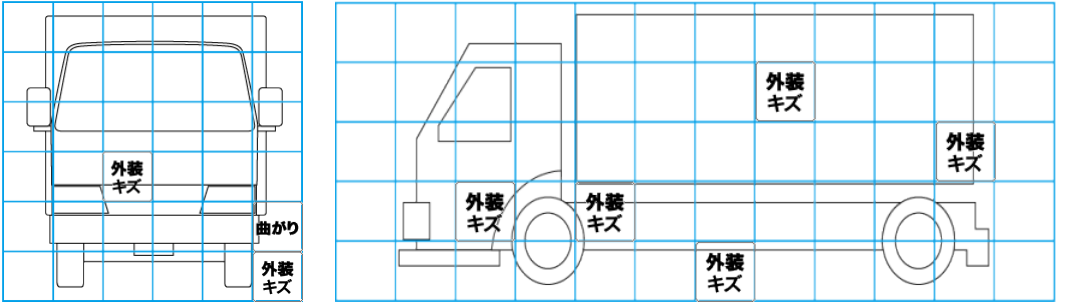
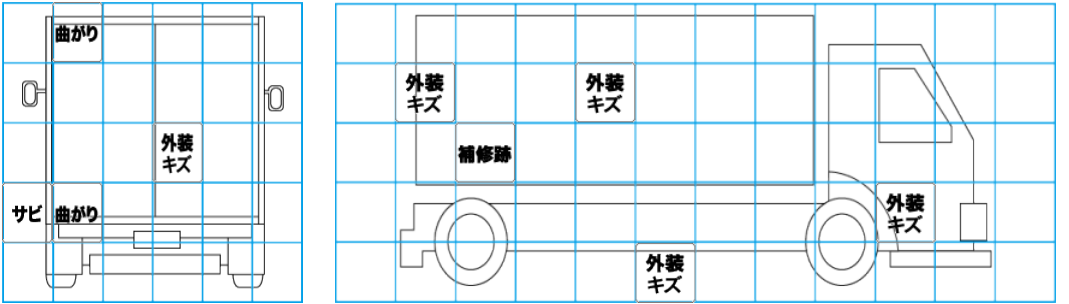
特記事項    キャビン汚れ傷。アイドリングストップ付。蛍光灯レンズ割れ。助手席ドア灰皿欠品。右フォグランプ水混入。右フエンダー割れ。  
F左リーフストッパー当たり部フレームヘコミ有。

| 上物仕様 | | | |
|---|---|---|---|
| 【備考】 ラッシングレール2段（左右曲がり有）。庫内灯2ケ。左観音式サイド扉。リヤ跳ね上げ扉。コルゲートパネルリベット外れ有。 | | | |
| 【備考】 最大荷重1000Kg。庫内PGリモコン付。油圧シリンダー左右漏れ。PG寸法：全長1505mm。全幅2355mm。有効長1220mm。有効幅2235mm。 | | | |
