| 車両情報 | | | | | | |
| 三菱ふそう | 平成27年9月 | QPG-FS64VZ | 冷凍パン | FS64VZ-510051 | | |

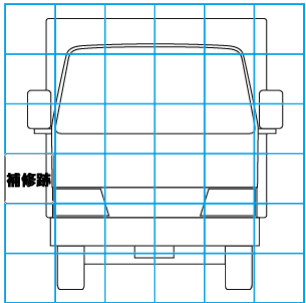
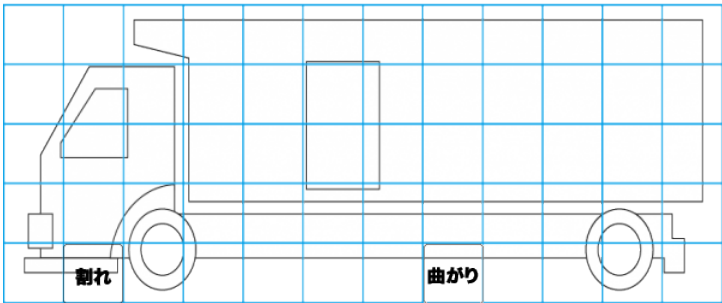
【外装】

特記事項 キャブ内汚れ、傷。アイドリングストップ付。ルームランプレズひび割れ有。F右コーナパネル取付割れ（補修有）。  
F左ステップカバー割れ。燃料タンクステア曲り有。

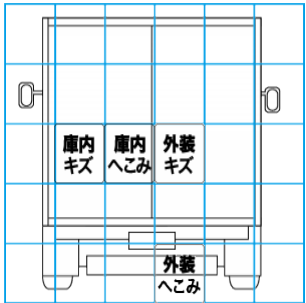
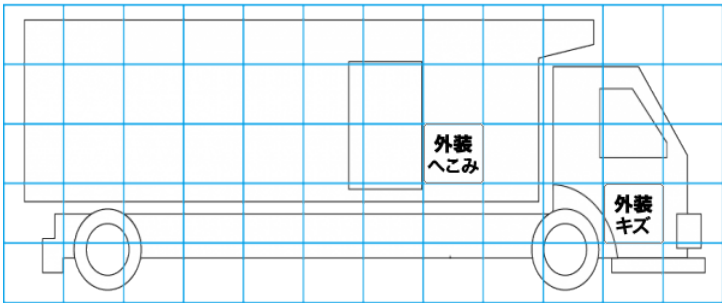
【ボデー内】

| 上物仕様 | | | |
|---|---|---|---|
| 【備考】ジョロダーレール4列。電動ジョロダー不良、要修理。ラッシングレール2段。庫内灯10ヶ。水抜き穴前後2対。 | | | |
