| 車両情報 | | | | |
| 三菱ふそう | 平成27年9月 | QPG-FS64VZ | 冷凍バン | FS64VZ-510029 |

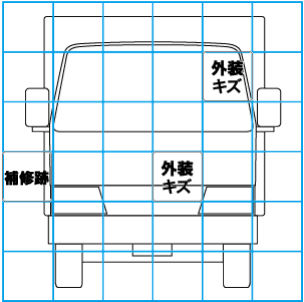
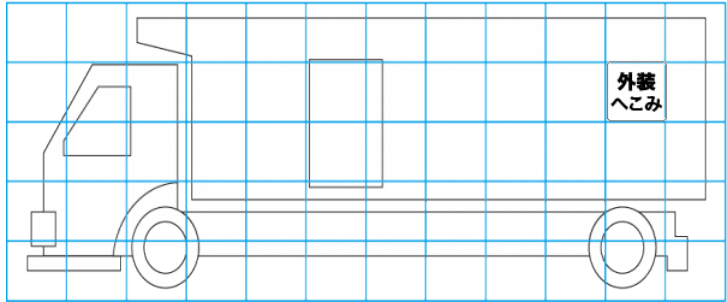
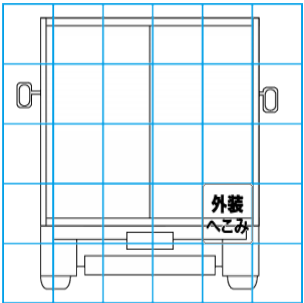
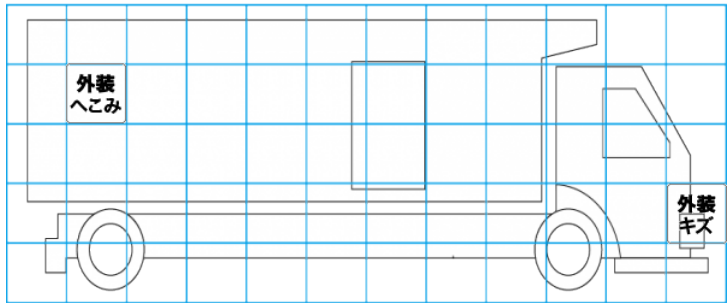
| 外装状態 | | | |

| 特記事項 | キャブ内汚れ、傷。アイドリングストップ付。フロント右コーナーパネル取付割れ（補修有）。 |

| 外装状態 | | | |
|---|---|---|---|
| 有 | 確認済 | 無 | 飛石有(リペア可) |

| 外装<br>キズ | 外装<br>へこみ | うき | 曲がり | サビ | 補修跡 | 割れ | 庫内<br>キズ | 庫内<br>へこみ | 庫内<br>穴あき | 床<br>汚れ |
