車両情報				
車名	初年度登録	型式	形状	車台番号
日野	平成25年6月	QDG-SS1EKAA	トラクタ	SS1EKA-10574
走行	馬力	シフト	ブレーキ	ボディ内寸
641,947km	520PS/382KW	A/T プロシフト 16速	エア	長: mm 幅: mm 高: mm 門高: mm

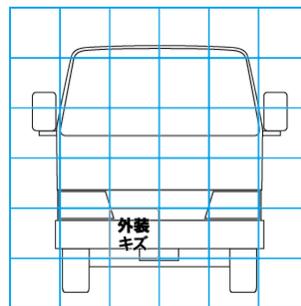
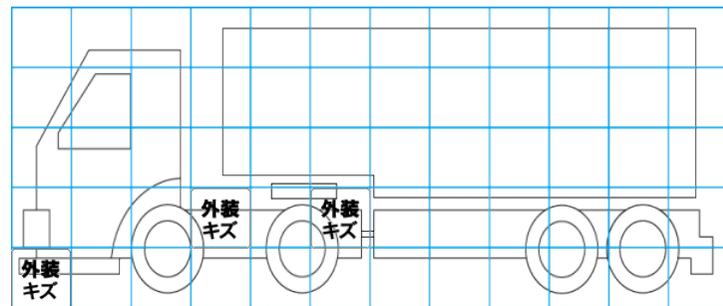
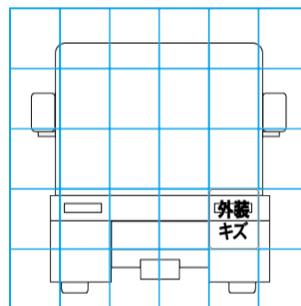
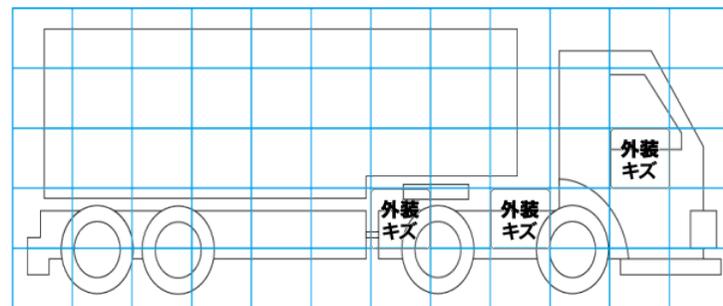
外装状態			
キャブコーション	フレーム番号	フレームのさび	飛石
有	確認済	小	点傷有
