| 車両情報 | | | | |
| UDトラックス | 平成16年6月 | PB-MK35A | ドライバン | MK35A-00008 |

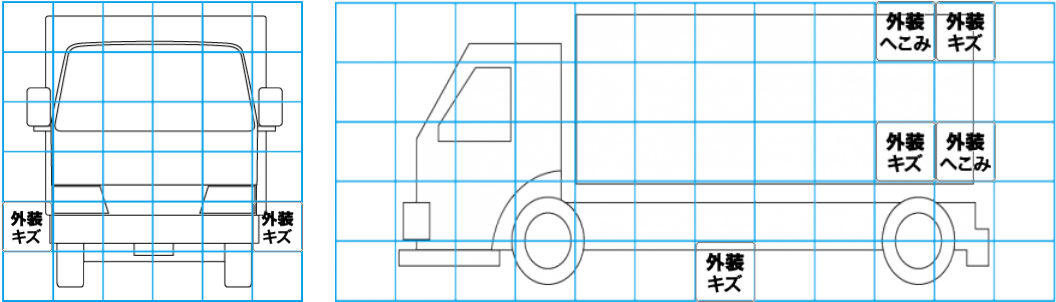
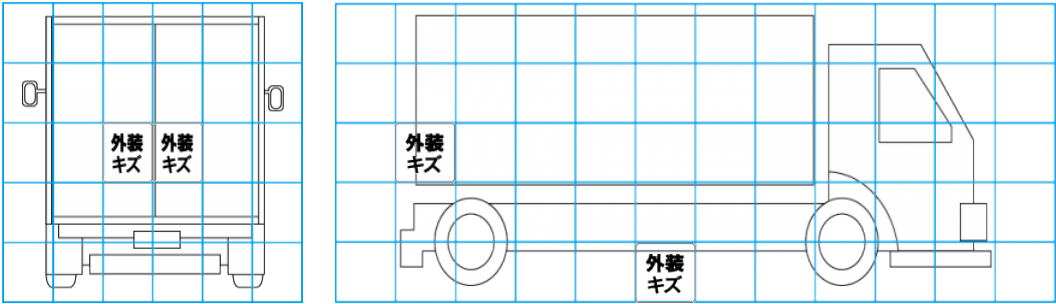
| 外装状態 | | | |

特記事項 \*キャブ、ボデー文字消し塗装。キャブ内汚れ傷。運転横側ドア灰皿欠品。フロント左タイヤハウスカバー割れ。

| 上物仕様 | | | |
|---|---|---|---|
| 【備考】ラッシングレール2段。庫内灯5ケ。前後ベンチレーター1対。天窓2枚。リヤ跳ね上げ扉（下部曲り有）。三方下部内張り穴あき有。庫内雨漏れ跡有。 | | | |

| 外装状態 | | | |
|---|---|---|---|
| 有 | 確認済 | 無 | 点傷有 |
