| 車 両 情 報 | | | | |
| いすゞ | 平成23年9月 | BKG-NPR85AN | 冷凍バン | NPR85-7026987 |

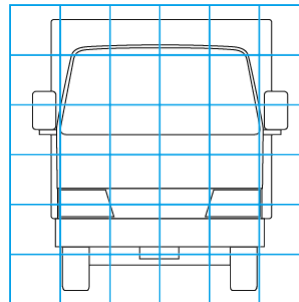
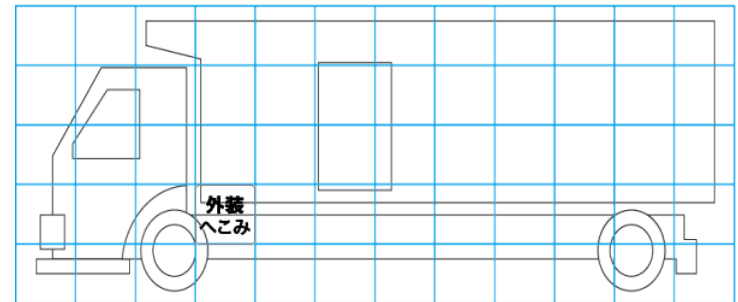
【外装】

特記事項 \*キャブ白塗装。キャブ内汚れ、傷。リヤバンパーコーナーカバー割れ。
