| 車両情報 | | | | | | |
| 三菱ふそう | 平成19年8月 | PJ-FY50JY | クレーン付平 | FY50JY-540159 | | |

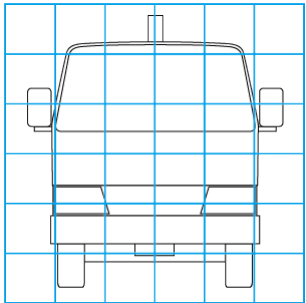
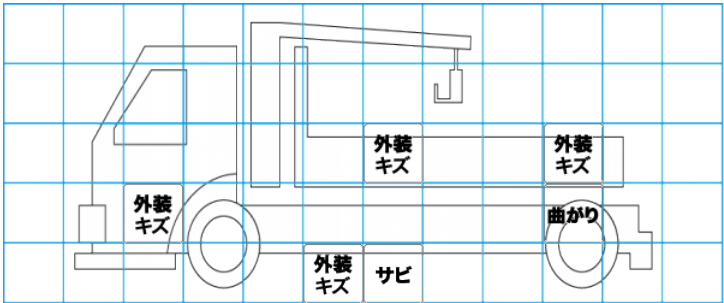
【外装】

特記事項 キャブ内汚れ、傷。ルーフ物入蓋欠品。エンジンサイドカバー腐食穴有。

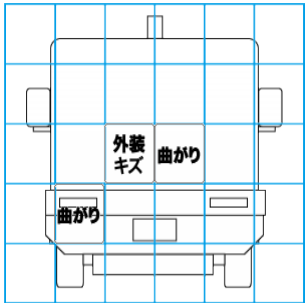
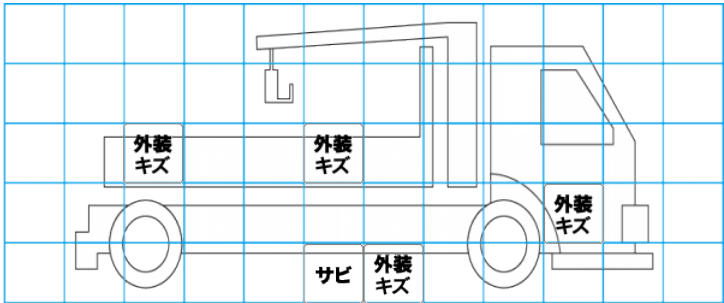
【ボデー内】

| 上物仕様 | | | |
|---|---|---|---|
| 【備考】荷台ステンレス。床ヘコミ有。水抜き穴前後2対。前立て、リヤ膨らみ（曲がり）有。リヤ煽り溶接止め（開閉不可）。 | | | |
