車両情報				
車名	初年度登録	型式	形状	車台番号
いすゞ	平成23年3月	LKG-CYL77A	アルミ平	CYL77A-7000654
走行	馬力	シフト	ブレーキ	ボディ内寸
964,476km	380PS/KW	セミA/T スムーサー	エア	長: 9,630 mm 幅: 2,400 mm 高: 900 mm 門高: 420 mm

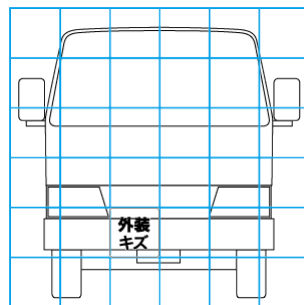
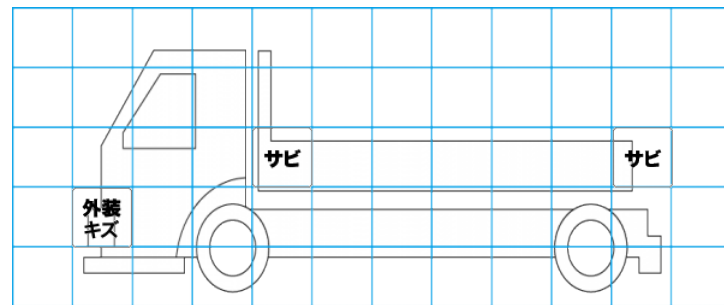
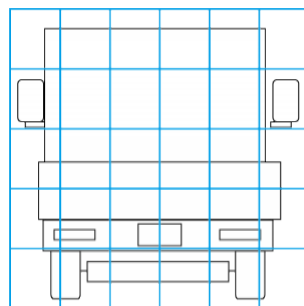
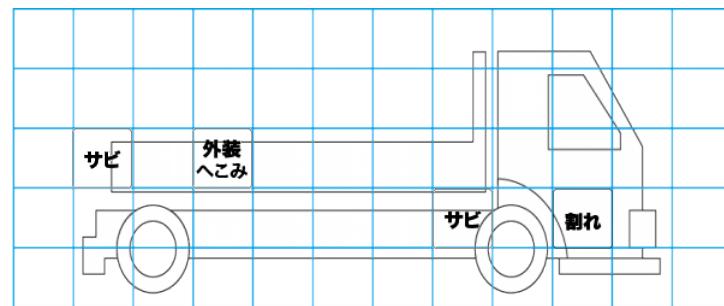
外装状態			
キャブコーション	フレーム番号	フレームのさび	飛石
有	確認済	無	点傷有
