| 車両情報 | | | | | | |
| 三菱ふそう | 平成30年3月 | 2PG-FU75HZ | シャーシ | FU75HZ-500096 | | |

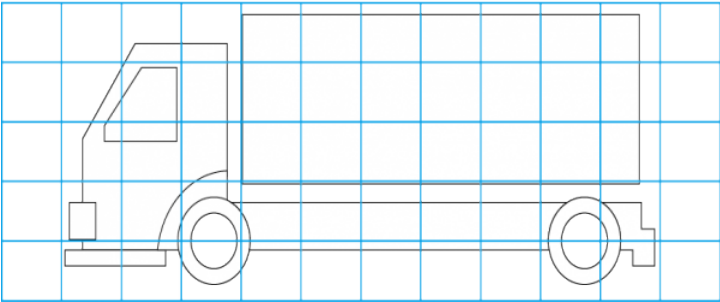
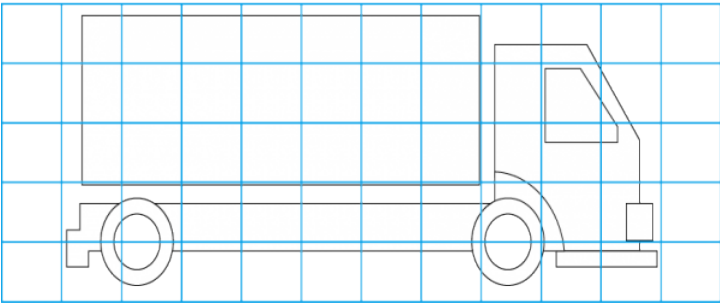
【外装】

持記事項 フロントパネルビス穴
