車両情報				
車名	年式	型式	形状	車台番号
日野	平成27年1月	QPG-FR1EZE	冷凍バン	FR1EZE-10105
走行	馬力	シフト	ブレーキ	ボディ内寸
1,054,572km	380PS/279KW	M/T 7速	エア	長: 9,430 mm 幅: 2,260 mm 高: 2,330 mm 門高: 2,260 mm

上物仕様			
上物名	メーカー	型式「製造番号」	年式
冷凍バン	矢野特殊自動車	TPH 7277「B150011」	平成27年1月

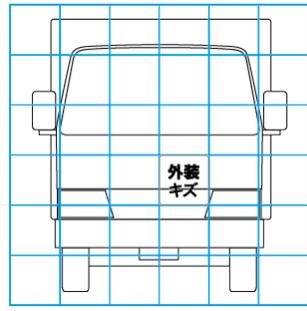
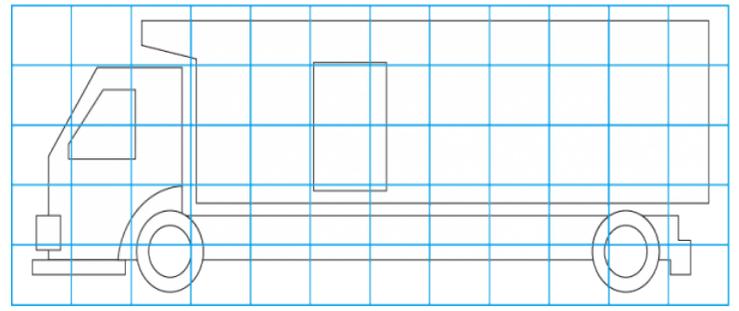
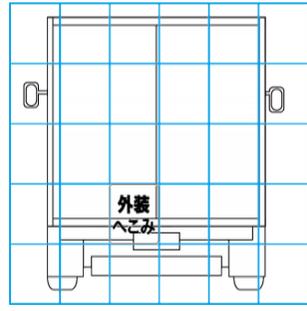
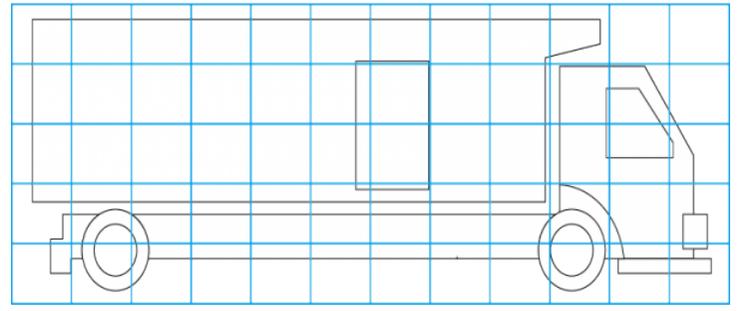
外装状態			
キャブコーション	フレーム番号	フレームのさび	飛石
有	確認済	中	点傷有

【外装】					【ボデー内】					
外装キズ	外装へこみ	うき	曲がり	サビ	補修跡	割れ	庫内キズ	庫内へこみ	庫内穴あき	床汚れ
