| 車 両 情 報 | | | | |
| いすゞ | 平成27年3月 | QKG-CYJ77A | アルミウイング | CYJ77A-7011340 |

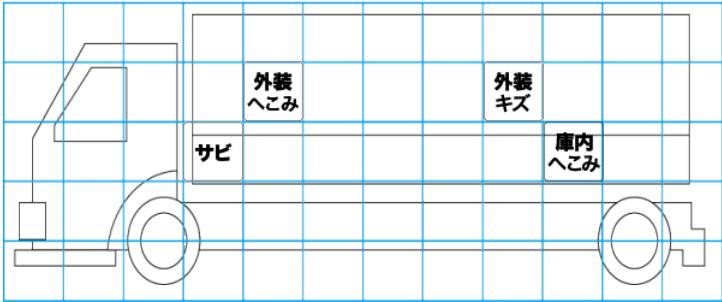
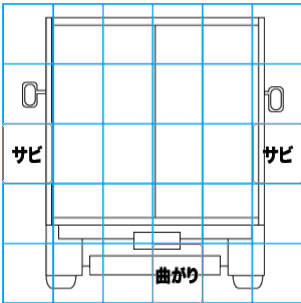
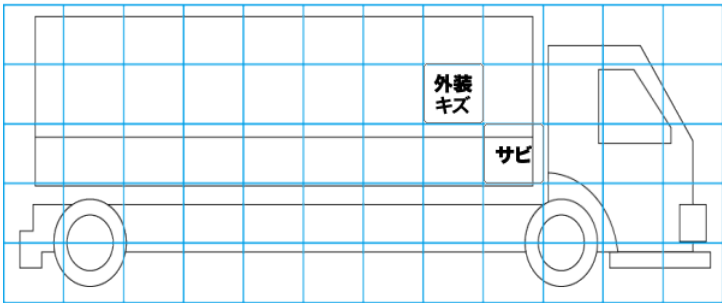
| 外装状態 | | | |
|---|---|---|---|
| キャブコーション | フレーム番号 | フレームのさび | 飛石 |
| 有 | 確認済 | 小 | 点傷有 |
